DIVISION: **IMPERMEABILIZACION**
Marzo de 2006

LOS GRANDES PROBLEMAS EN LAS AREAS COMUNES

Notas Técnicas desarrolladas por Fiberglass Colombia S.A
División de Impermeabilización

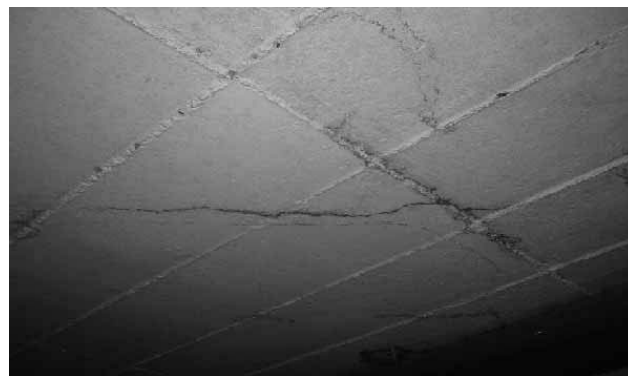
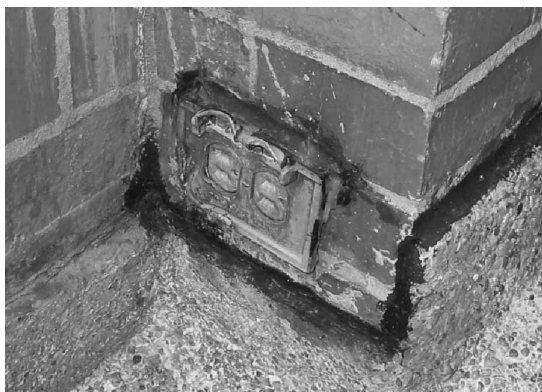
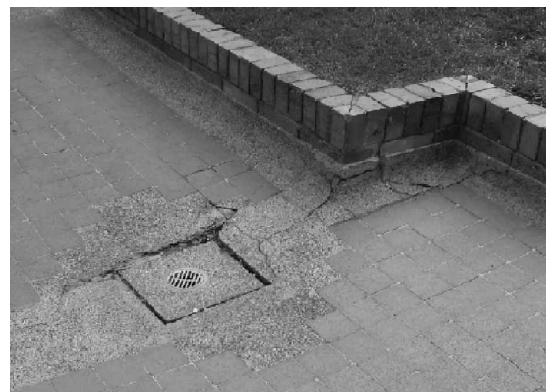
Primeros indicios de humedad que se agudizan en las áreas de dilataciones estructurales o juntas frías. (Uniones entre concretos de diferente edades), uniones de rampas y placas, debajo de jardineras, etc..

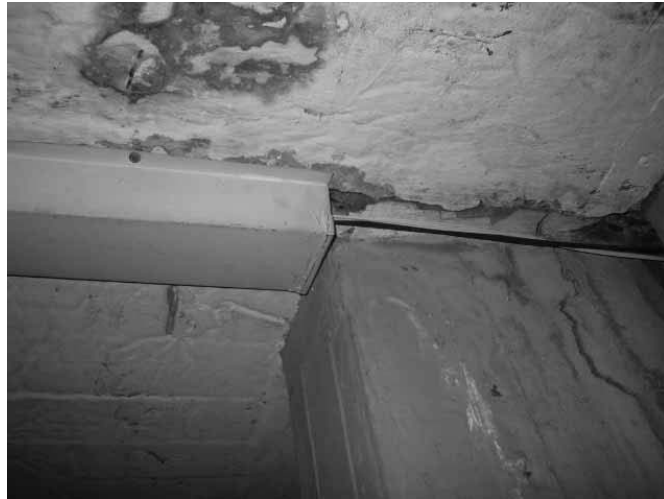
Los acabados por encima empiezan a verse deteriorados, despegados, dilatados y las soluciones tomadas son apenas unas curitas con emulsiones asfálticas, productos o pinturas acrílicas que pretenden tapar las fisuras que permiten la filtración:

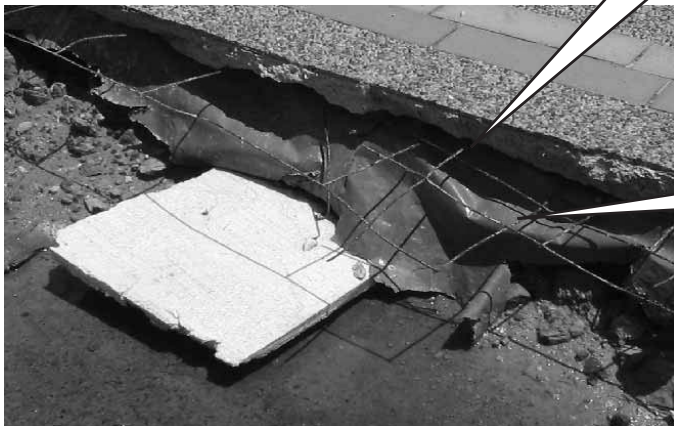
Polietileno como único impermeabilizante

En el sótano posiblemente las soluciones propuestas sean la instalación de canales, o tejas para "recoger el agua" y conducirla. Pero el agua seguirá quedándose parte en las placas y buscará salida por otros lados.

Placas estructurales sin pendientado

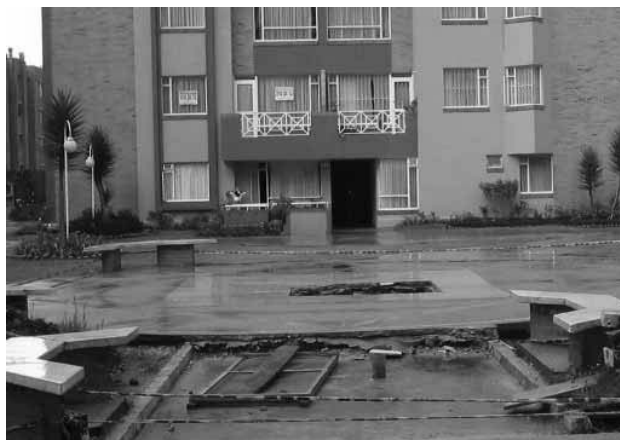
Instaladores y constructores, antes de que su postventa, sea como la que vemos en la fotografía tenga en cuenta las siguientes recomendaciones:

1. Defina la especificación de acuerdo al uso de la placa. En una plataforma como esta no existe un tránsito residencial, es el acceso de muchas personas, es el sitio de juegos de muchos niños, en algunos casos hasta permiten el tránsito vehicular.
2. Una plazoleta de cualquier conjunto residencial, no puede ser impermeabilizada simplemente con un polietileno, inclusive tiene un tránsito tan alto, que un manto asfáltico con refuerzo en fibra de vidrio no tendrá la misma vida útil que se puede garantizar con un uso netamente residencial. Con este tipo de tránsito, y acabados mas pesados debe considerarse siempre el uso de mantos con refuerzo en poliéster.

Copropietarios y Administradores, presupuesten y prevean sus mantenimientos, contemplen reparaciones en los acabados, de esa forma se evita que el agua atrapada entre acabados e impermeabilización, que siempre estará en movimiento (condensación y evaporación) deteriore mas los acabados, acortando la vida útil del sistema impermeable.
