## NUMERO 41

DIVISION: IMPERMEABILIZACION

## CONTINUACION DETALLES DE IMPERMEABILIZACION

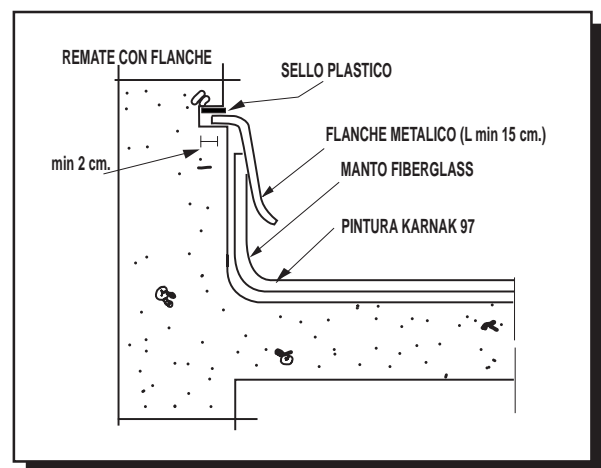
DETALLE No. 8

REMATE CONTRAMURO - FLANCHE
