DIVISION: IMPERMEABILIZACION

DETALLE No. 14 VENTOSAS

Notas técnicas desarrolladas por la Unidad de Servicios Técnicos de Fiberglass Colombia

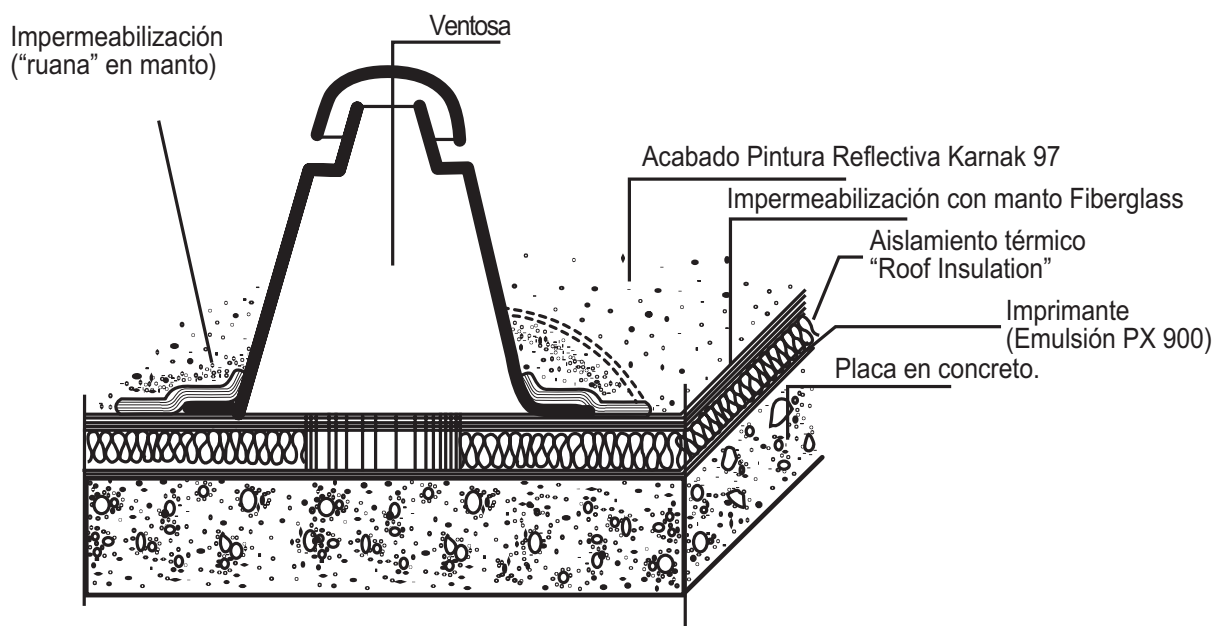
VENTOSA: Elemento metálico que permite la salida de presión existente bajo la impermeabilización, evitando ampollamiento y desprendimiento de la membrana o manto.

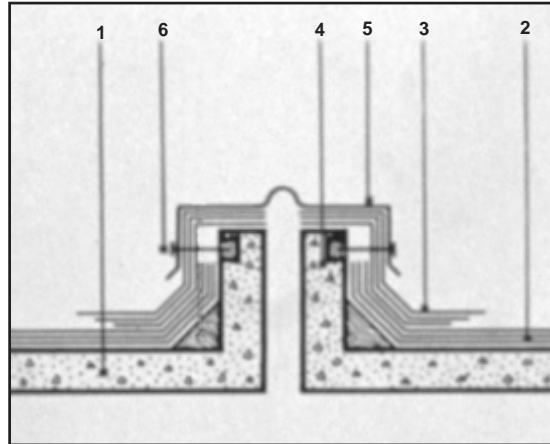
DETALLE No. 15

JUNTA DE DILATACION EN ANTEPECHOS DE TERRAZAS CONTIGÜAS

1. CUBIERTA EN CONCRETO
2. IMPERMEABILIZACION
3. REFUERZO IMPERMEABILIZACION
4. CHAZO SUJECION
5. FLASHING METALICO BOTAGUA
6. SUJECION BOTAGUA - LADO FIJO EL OTRO CON JUEGO

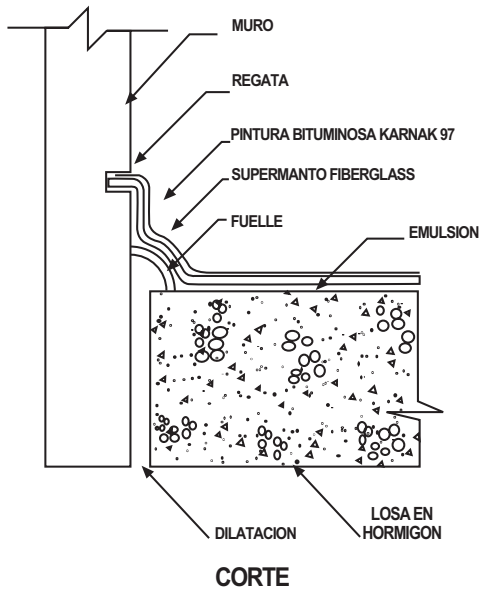
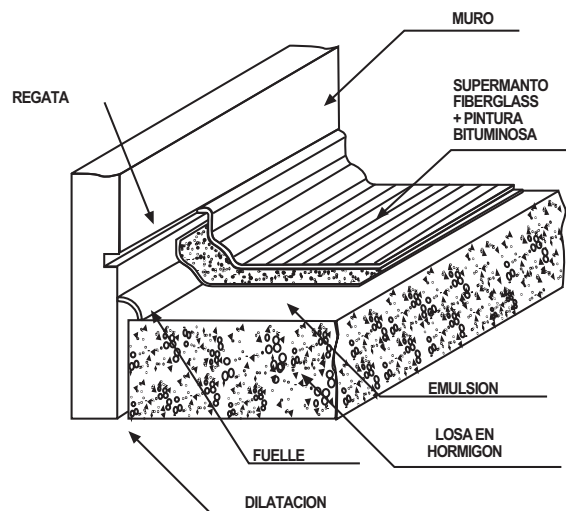
DETALLE No. 16

JUNTA DE DILATACION MURO (FACHADA) - PLACA
